Plateau de l'Aubrac

TERRA RURAL

Objectif C: Reconnaissance et mise en valeur piscicoles des ruisseaux de « têtes de bassin » de l'Aubrac Lozérien

Reconnaissance et mise en valeur piscicoles des ruisseaux de « têtes de bassin » de l'Aubrac Lozérien

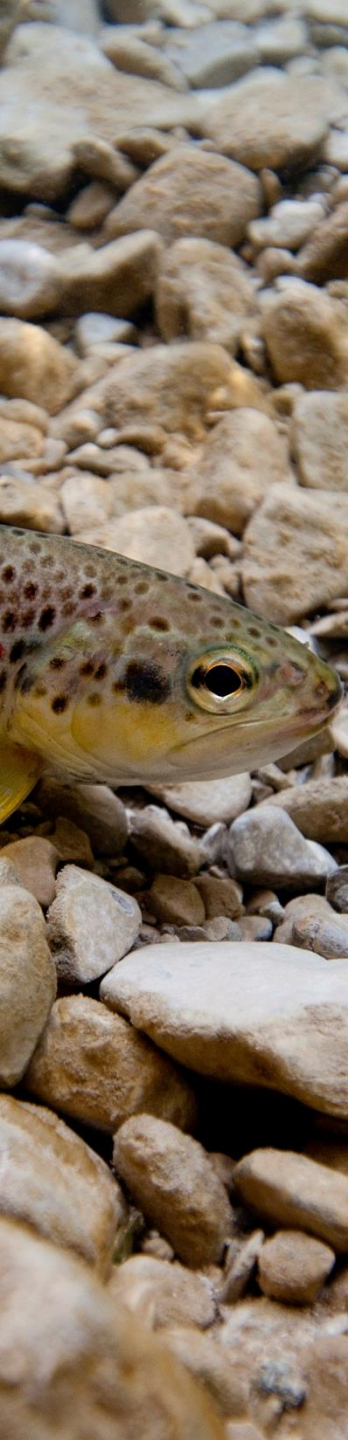
Forme du chenal

- Conséquences du recalibrage:
- homogénéisation des habitats
 - étalement de la lame d'eau donc diminution des vitesses et sédimentation
 - réchauffement de l'eau
 - diminution de la stabilité des berges en crue

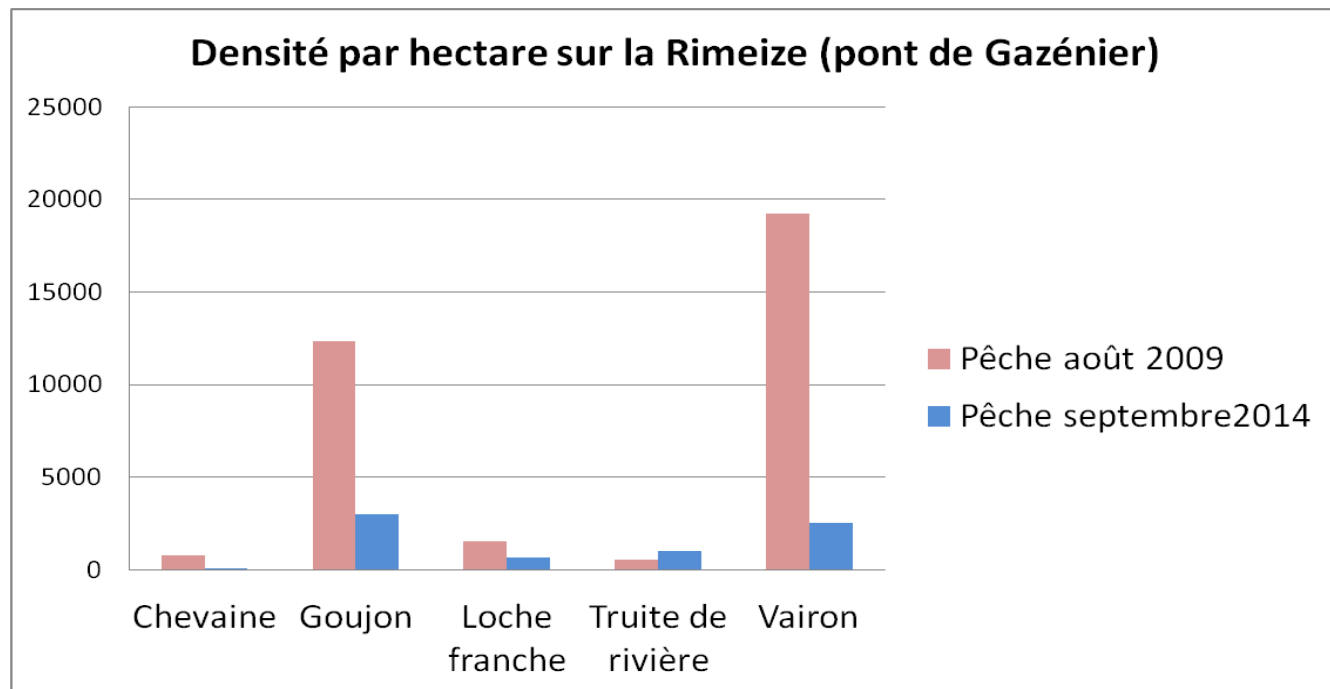
● La Rimeize (Pont de Gazénier)

→ Bras principal de la Rimeize non propice à la présence de truite fario en période d'étiage (température élevée/faible taux d'oxygène)

IPR
14,9

→ La Rimeize est en limite de classe médiocre (14,9 pour une limite à 16)

- Altération de la qualité des eaux et de l'habitat sur la Rimeize

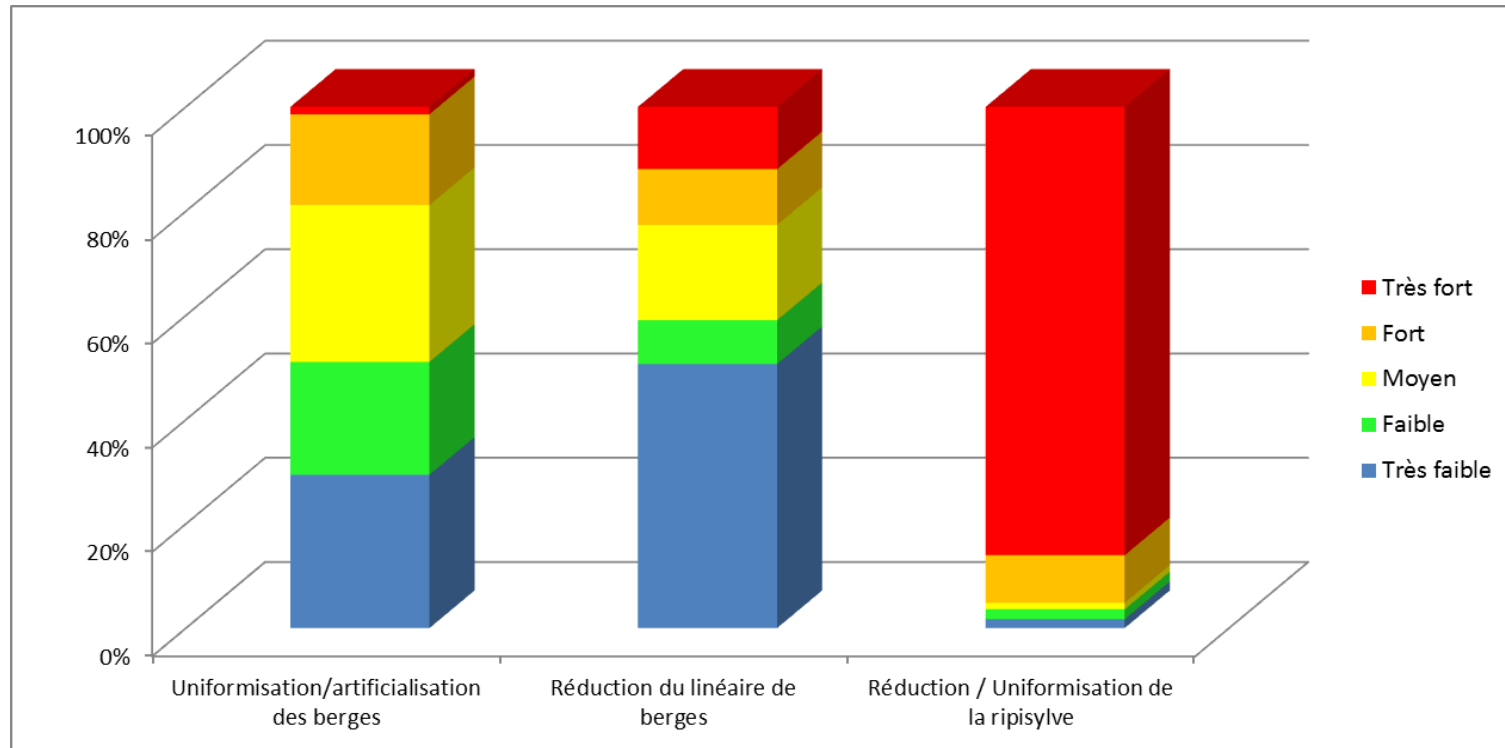
- Tronçons principaux: Berges et ripisylve

- **Diminution du linéaire** de berges et modification de pente et de hauteur entraînant une diminution de la capacité d'accueil du milieu
- **Recalibrage** important des cours d'eau occasionnant une uniformisation des berges et une réduction du linéaire
- **Piétinement et absence de ripisylve** favorisent la déstabilisation des berges et l'apport de particules minérales (sables)

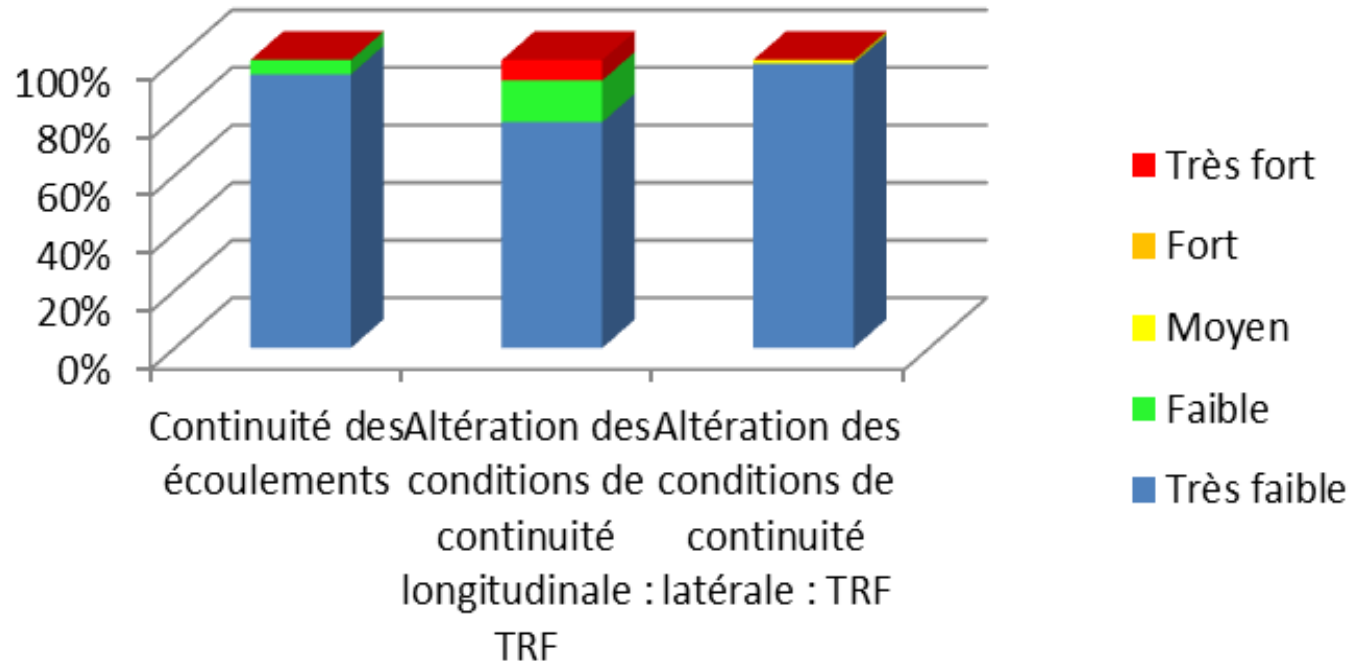
■ Tronçons principaux: Continuité

→ Continuité peu altérée sur la Rimeize et le Chantagues

→ Certaines buses mal positionnées
